# **ESTUDIO DE PELIGROSIDAD GEOLÓGICA DE LA LOCALIDAD DE EL CHALTÉN Y DE PROCESOS DE REMOCIÓN EN MASA DE LA LADERA NORTE DEL CERRO SOLO, PROVINCIA DE SANTA CRUZ**

**Servicio Geológico Minero Argentino (SEGEMAR)**

Buenos Aires, Junio 2019

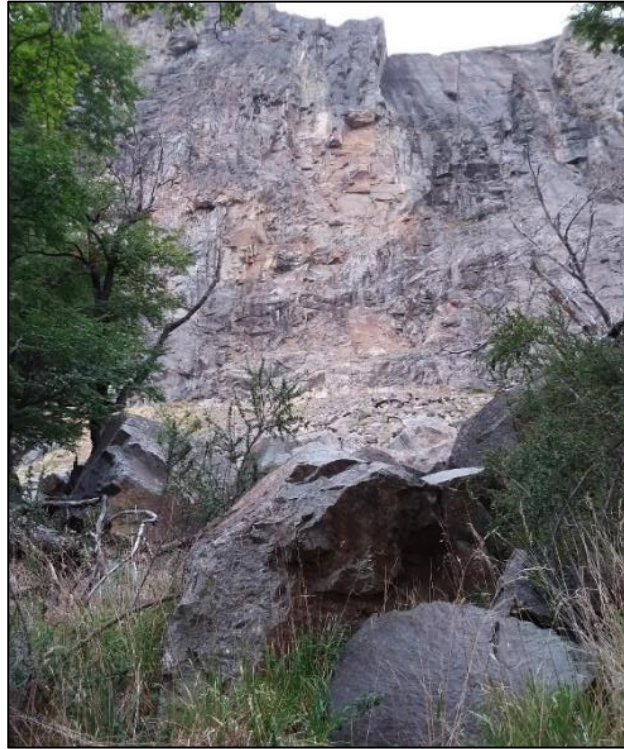
**Caída de rocas:** el proceso tiene lugar en paredones verticales a subverticales, conformados por materiales fracturados o con un marcado control estructural con planos a favor de la pendiente, que durante las lluvias se ven sometidos a un aumento de presión en sus discontinuidades (fracturas, diaclasas), facilitando el desprendimiento y caída de rocas. Esta situación es visible frente a la localidad de El Chaltén, en el macizo rocoso del Cordón de los Cóndores, donde se observan varios niveles de caídas de bloques de entre 1 y 3,5 metros de diámetro, sobre abanicos coluviales que evidencian episodios de distinta antigüedad debido a diferencias en la cobertura vegetal (**Figura 16** y **Figura 17**). Cabe destacar un importante episodio ocurrido en el año 2013, en el cual se desprendió un volumen de roca dejando al descubierto una zona de arranque de aprox. 50 m de alto por 30 m de ancho, revelando roca fresca de

**Figura 16:** Detalle de superficie de arranque sobre la ladera oeste del Cordón de los Cóndores: Al pie, los bloques caídos.

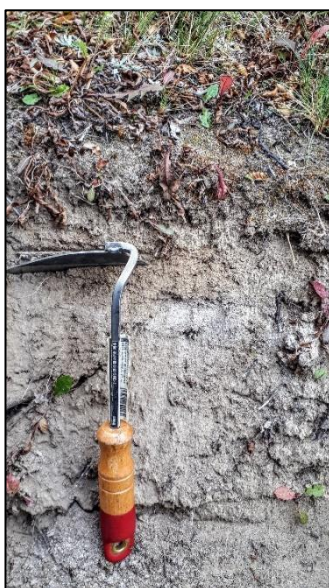
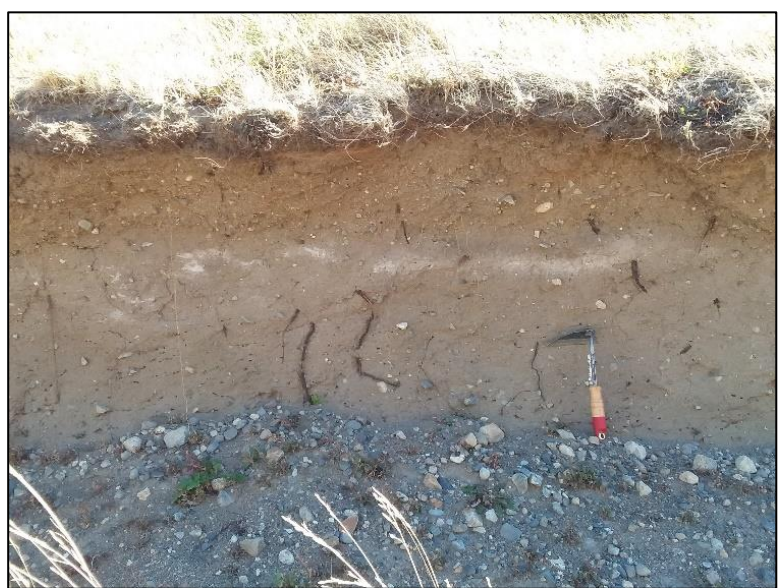
Los productos piroclásticos derivados de la actividad de estos volcanes se acumularon en el ámbito de estudio como resultado de las caídas de tefras (lapilli y cenizas), que han sido retenidas por la humedad de los suelos y la vegetación arbórea de la zona occidental y participan de los materiales originarios de los suelos, junto con los provenientes de los procesos eólicos, fluviales, aluvio-coluviales y glaciarios. Es posible reconocer capas de tefra en varios sectores del área de estudio, de algunos centímetros de espesor, intercaladas entre los horizontes de los suelos, encontrándose en algunos sitios varias capas superpuestas (**Figura 21**). A pesar de su generalizada distribución, por su escaso espesor no han sido diferenciadas en el mapa geológico.

**Figura 21:** Niveles de tefra. Izquierda: sobre el sendero a la laguna Torre. Derecha: sobre la RP23 en el extremo norte de El Chaltén.

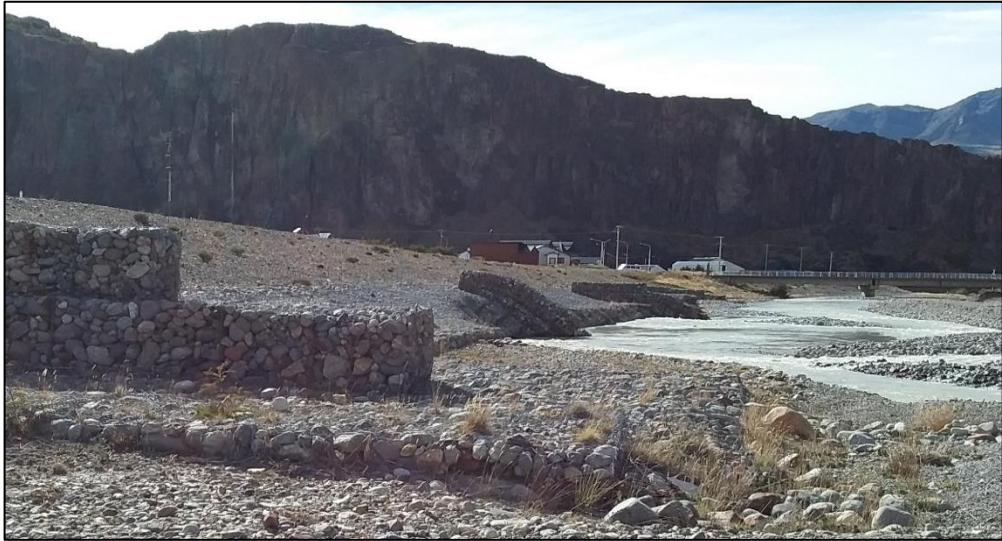
**Figura 23:** Gaviones erosionados en el margen izquierdo del río Fitz Roy.

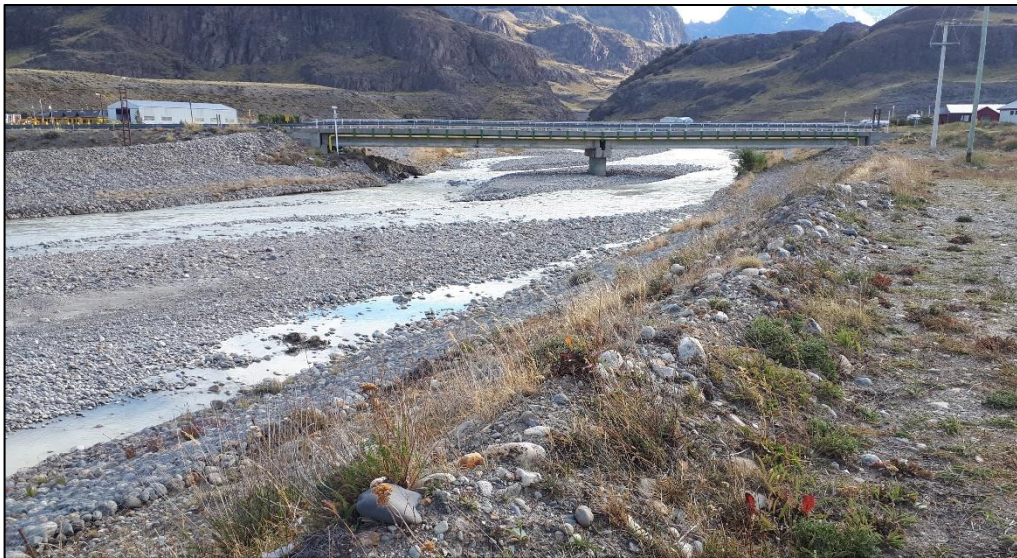
**Figura 24:** Terraplenes en ambos márgenes del río Fitz Roy (vista hacia el oeste).

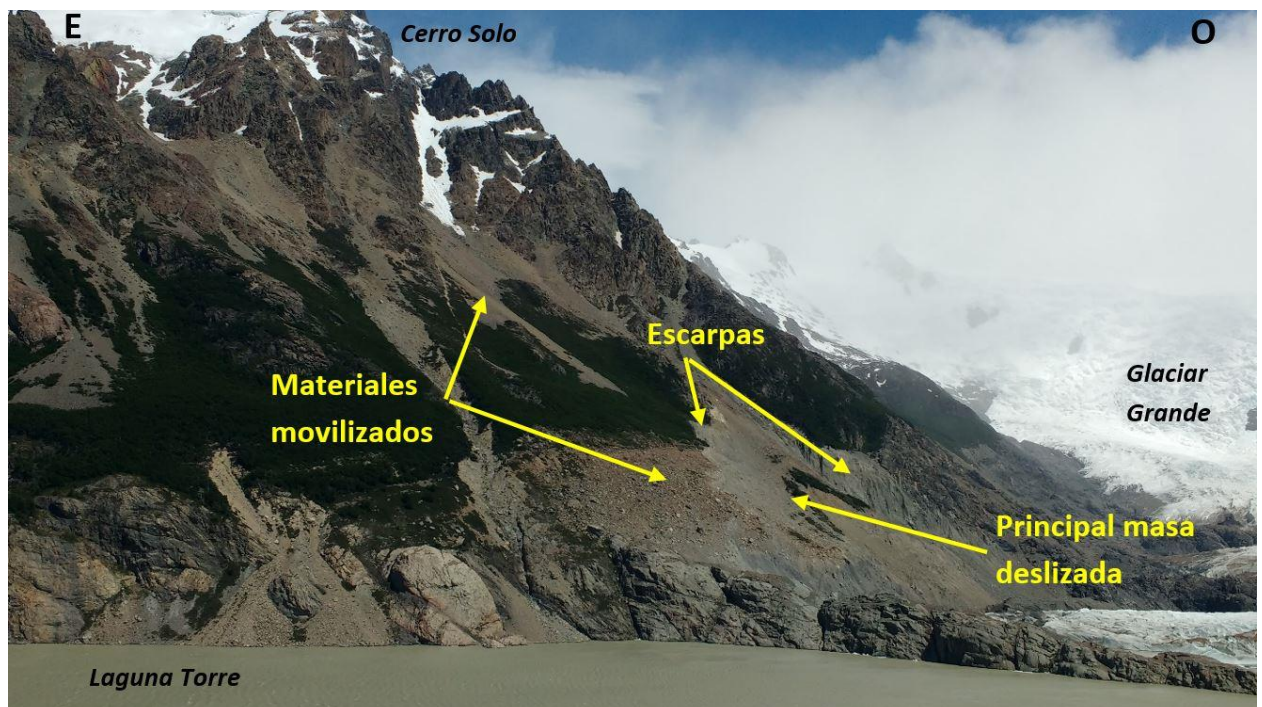
**Figura 26:** Evidencias de inestabilidad sobre la ladera norte del cerro Solo.

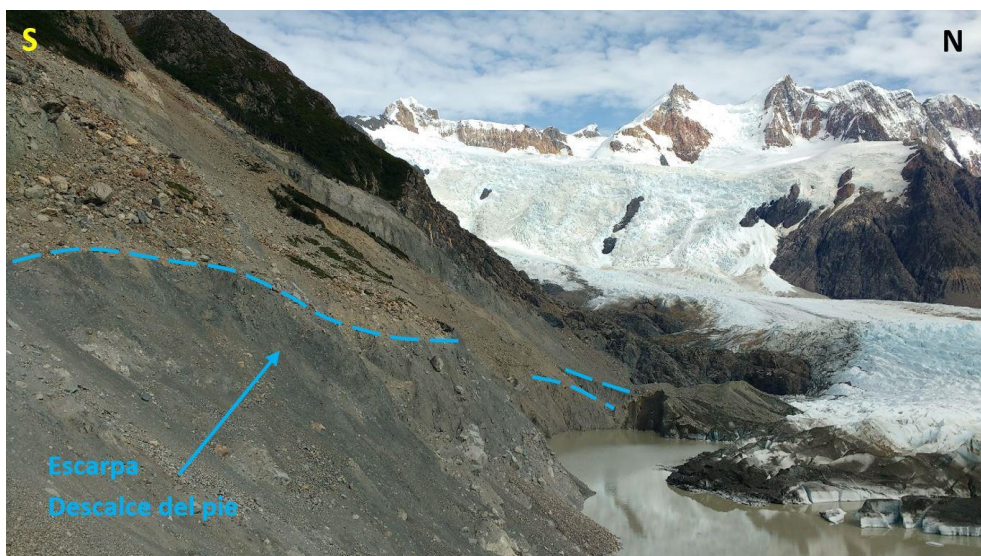
**Figura 32:** Detalle del descalce del pie de la ladera.

No se reconocieron evidencias claras en el mismo descalce del pie la ladera, en base a criterios estratigráficos, estructurales o de deformación, sobre los posibles planos de rotura y/o de deslizamiento que delimiten la masa deslizada y deformada (arriba) de la masa estable no deformada (abajo).

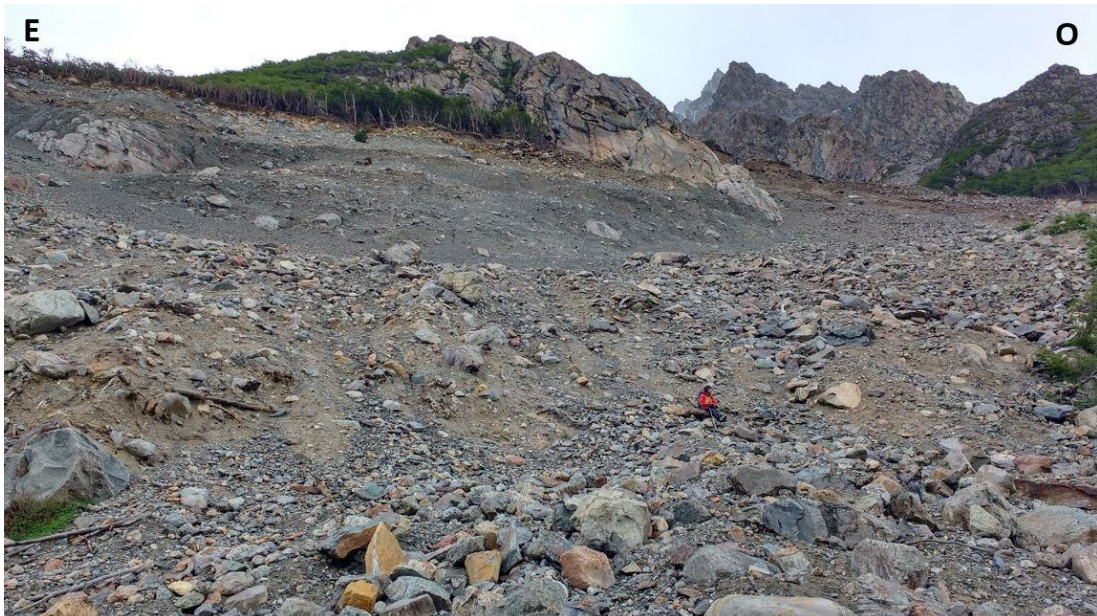
**Figura 35:** Tramo central de la escarpa del nivel superior (salto: 35-40 m; pendiente: 65°).

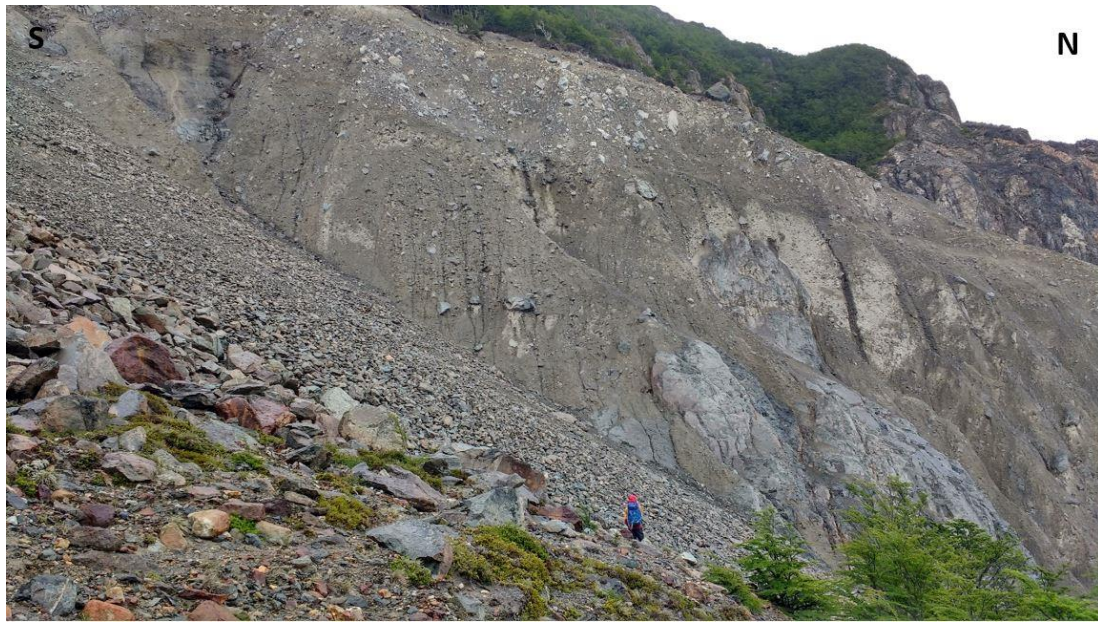
**Figura 36:** Tramo occidental de la escarpa del nivel superior (salto: 70-80 m; pendiente: 80°).

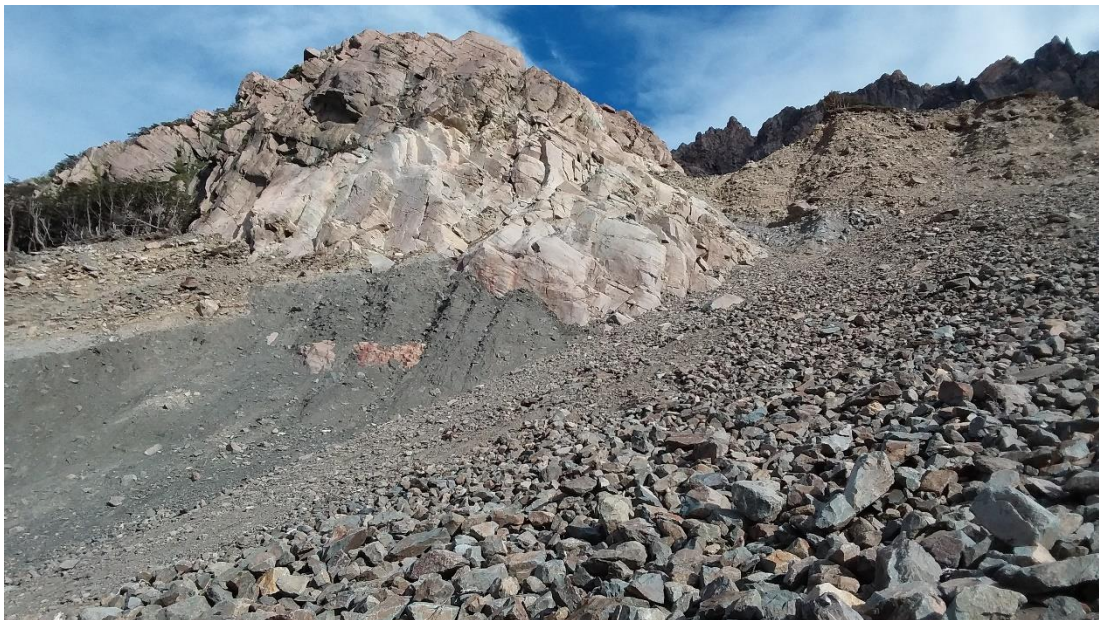
**Figura 37:** Afloramiento del macizo rocoso delimitado por la escarpa del nivel superior.

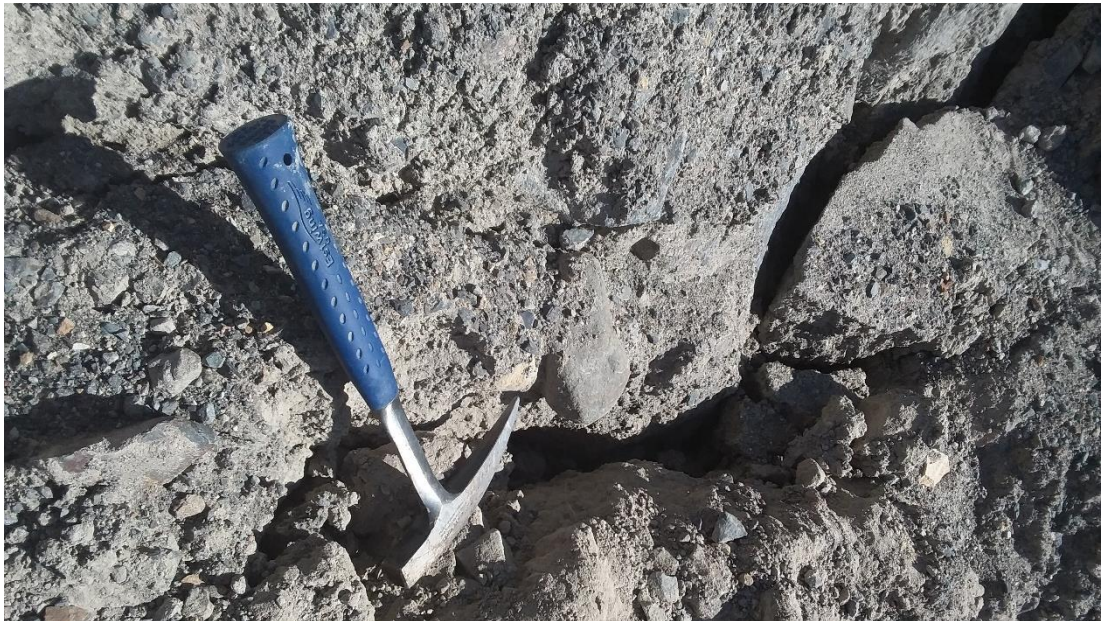
No se reconocieron evidencias claras en esta escarpa, en base a criterios estratigráficos, estructurales o de deformación, sobre los posibles planos de rotura y/o de deslizamiento, aunque sí fue reconocida una grieta de tracción al pie del talud generado por la escarpa en su extremo oriental que implican que la existencia de alguno/s de los planos de rotura en esta ubicación se localizan en profundidad (**Figura 38**).

**Figura 38:** Grieta de tracción al pie del talud y con rumbo paralelo al mismo.

El rumbo de esta grieta de tracción es casi E-O, obteniéndose las siguientes mediciones de rumbo: 082-262; 083-263 y 071-251. Su separación varía entre 3 cm y 13 cm a lo largo de su trazado y su profundidad entre 9 cm y 36 cm.

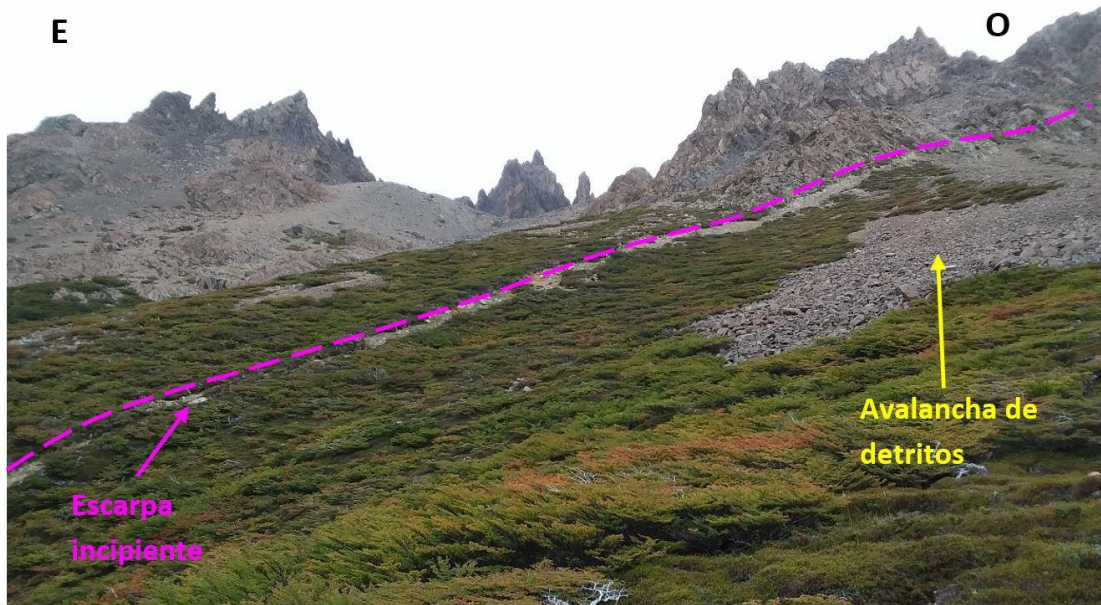
La cicatriz de rotura del terreno expuesta en cotas superiores con respecto a la principal masa deslizada fue identificada en campo con un trazado prácticamente paralelo al trazado de la escarpa de gran magnitud del nivel superior. Su desarrollo se localiza aproximadamente entre las cotas 900 y 1.100 m s.n.m., en el tramo que involucra materiales no consolidados, y entre las cotas 1.100 y 1.280 m s.n.m., en el tramo en el que es delimitado a su vez por materiales del macizo rocoso superior. Posee un trazado en planta casi semicircular, casi paralelo, con desarrollo de muy bajo ángulo con respecto al trazado de la escarpa del nivel superior, y una longitud total aproximada de 1300 m (**Figura 39**).

Los valores de rumbo del tramo oriental de esta incipiente escarpa varían entre 021-201 y 010-190, buzando su plano de rotura 60°-70° hacia el NO. Su salto o despegue refleja poco desplazamiento en la vertical y su valor medio varía entre 80 cm y 110 cm a lo largo de todo su tramo.

**Figura 39:** Trazado del tramo oriental de la escarpa incipiente de cabecera.

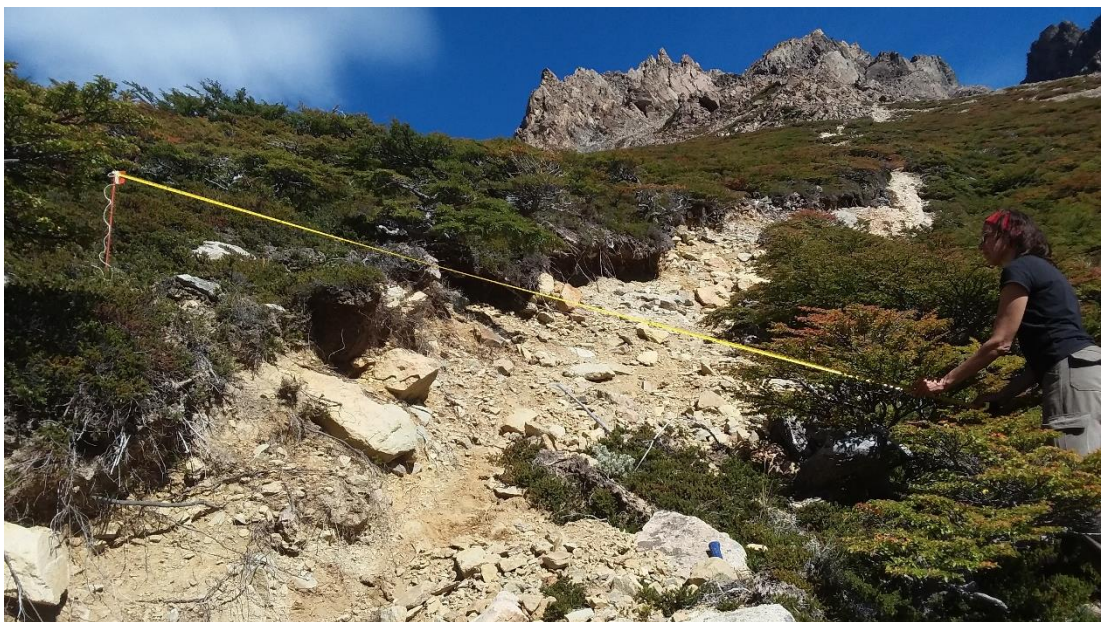
**Figura 40:** Detalle de la escarpa incipiente expuesta sobre materiales no consolidados.

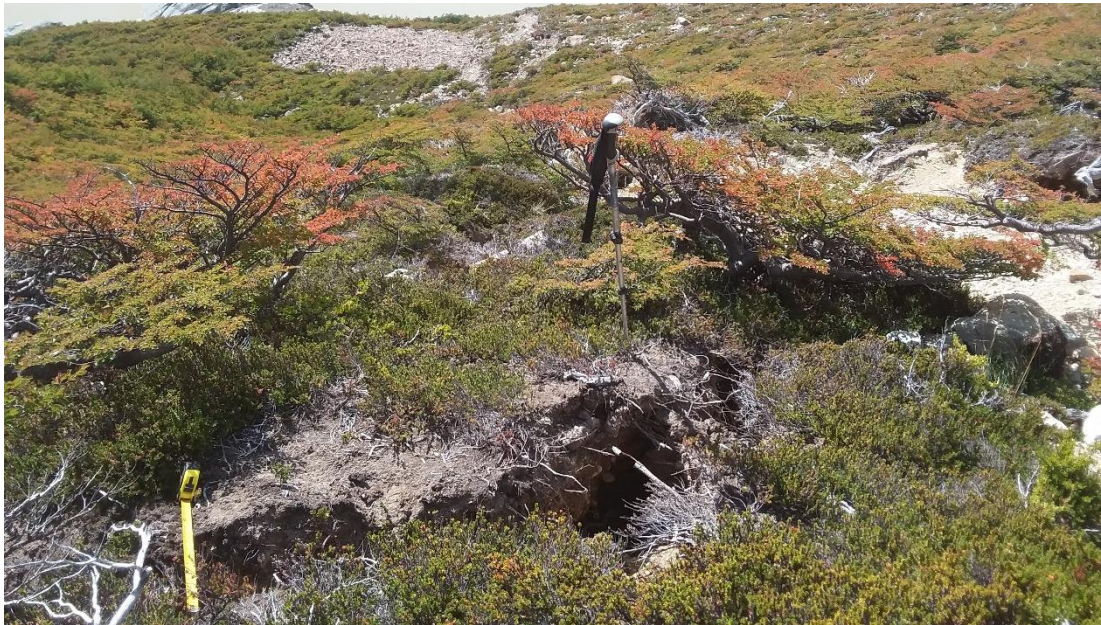
Cuando su desarrollo es sobre materiales morénicos no consolidados y con presencia de una cobertera vegetal, se identifican además a ambos lados de su trazado otras estructuras superficiales distensivas de menor orden. Estas grietas presentan rumbos muy variados, incluso entrecruzados, separaciones con valores medios entre 20 cm y 23 cm y profundidades con valores comprendidos entre 16 cm y 54 cm. Dada las características mencionadas, presumiblemente, son grietas menores y

superficiales generadas como consecuencia de movimientos de reptación del suelo edáfico a favor de la pendiente y favorecidas por procesos de erosión hídrica subsuperficial donde la circulación del agua es favorecida a través de la cicatriz de rotura del terreno mencionada (**Figura 41**).

**Figura 41:** Grietas de tracción menores y superficiales que afectan a la capa edáfica del suelo.

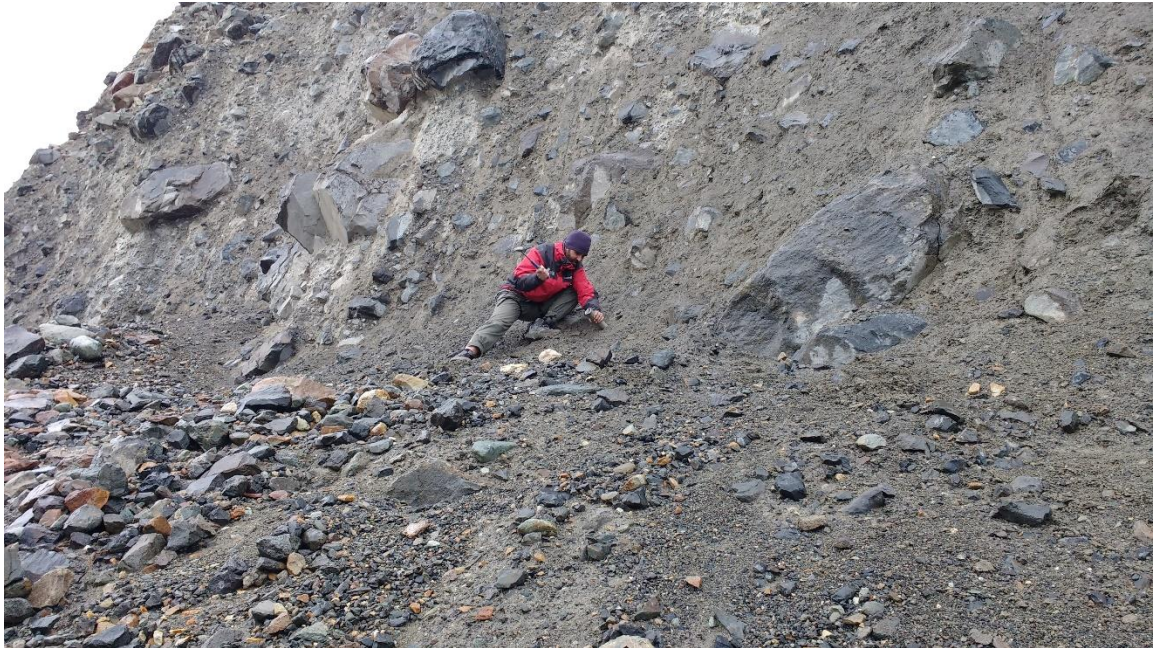
**Figura 45:** Depósitos morénicos afectados por la escarpa del nivel superior del deslizamiento.

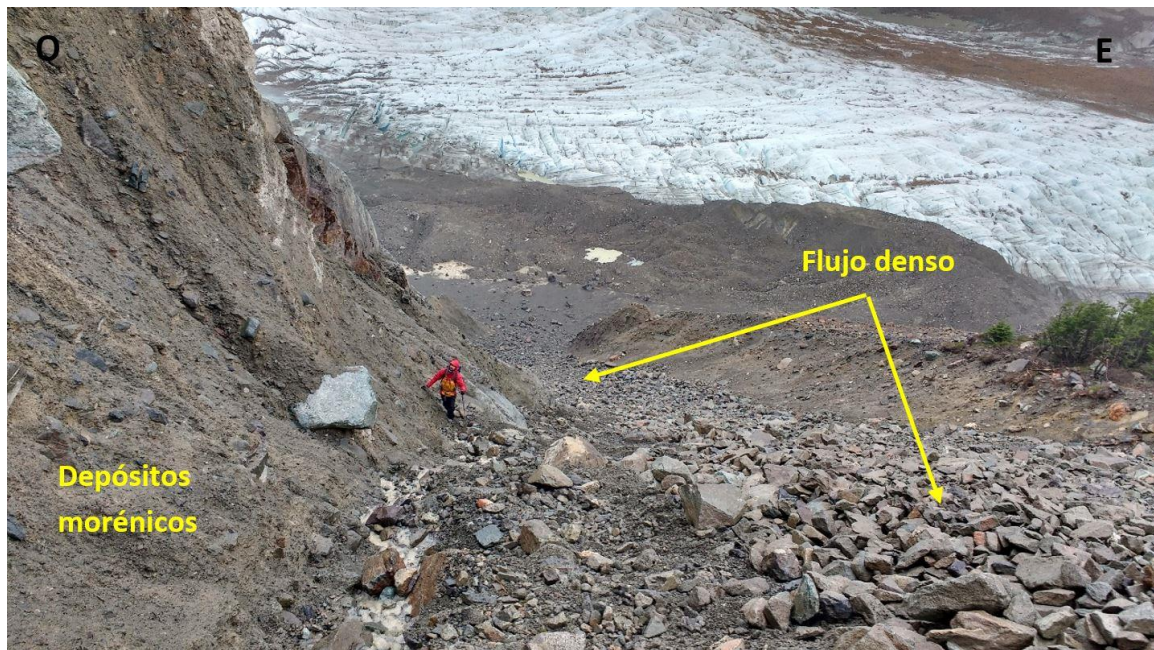
El macizo rocoso del cerro Solo está constituido por un complejo volcánico-piroclástico densamente fracturado, ello condiciona que la infiltración de agua proveniente de precipitaciones y del deshielo hacia niveles inferiores sea fundamentalmente a través de fracturas y diaclasas. En cuanto a su matriz rocosa, los valores típicos del coeficiente de permeabilidad para este tipo varían entre  $10^{-7}$  y  $10^{-12}$  m/s. Dado su alto grado de fracturación y diaclasado, las velocidades de drenaje son altas, pudiendo generarse en épocas de deshielo o de grandes precipitaciones aguas de escorrentías que generen flujos densos más o menos canalizados (*debris flow*), con arrastre de materiales (bloques) de gran tamaño ladera abajo y pudiendo alcanzar velocidades muy elevadas. Son inducidos por los desprendimientos y las caídas de bloques del macizo rocoso superior y el agua es el principal agente desencadenante por la pérdida de resistencia. Tal es el caso del flujo denso (*debris flow*) identificado en el extremo occidental del deslizamiento principal (**Figura 47**).

**Figura 47:** Drenaje y flujo denso en el extremo occidental del deslizamiento principal.

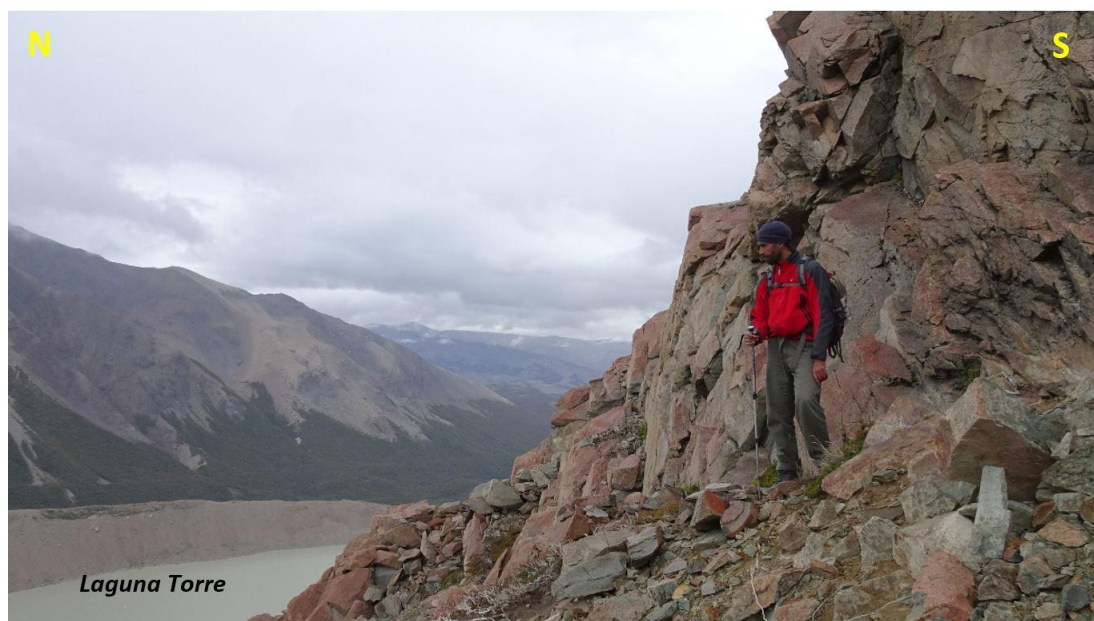
Las rocas que conforman el macizo corresponden fundamentalmente a un pórfido riolítico-riodacítico. En conjunto, el macizo rocoso que conforma estos materiales está meteorizado e intensamente fracturado, desde un estado fracturado en bloques generalmente tabulares decimétricos y métricos a un estado brechificado en bloques decimétricos de morfologías irregulares y angulosas (**Figura 50**).

**Figura 50:** Macizo rocoso meteorizado e intensamente fracturado.

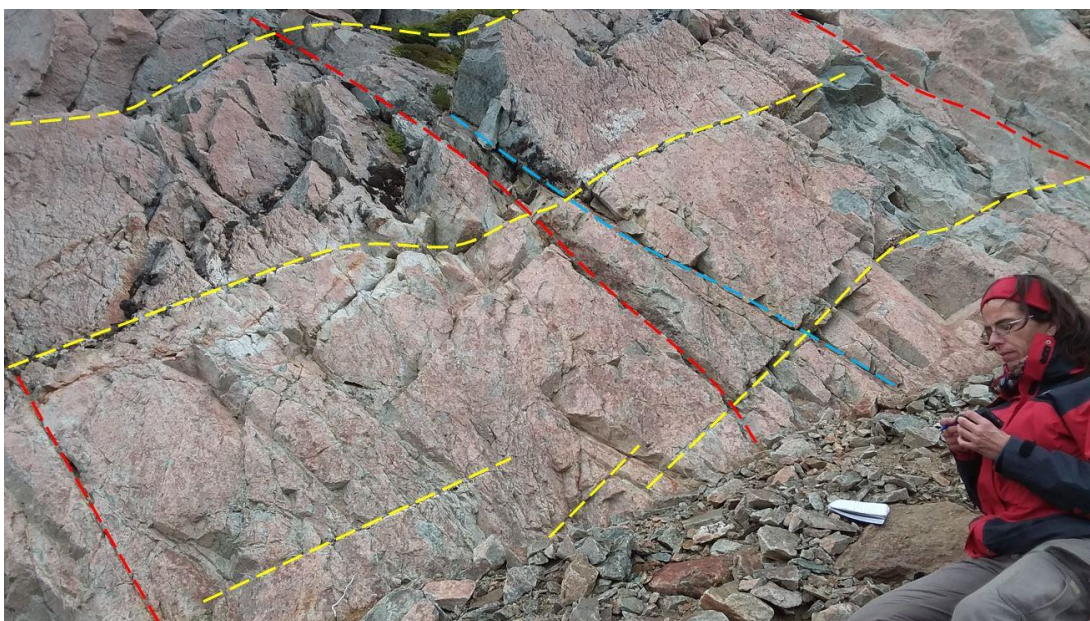
**Figura 51:** Familias de diaclasas de primer orden sobre el macizo rocoso.

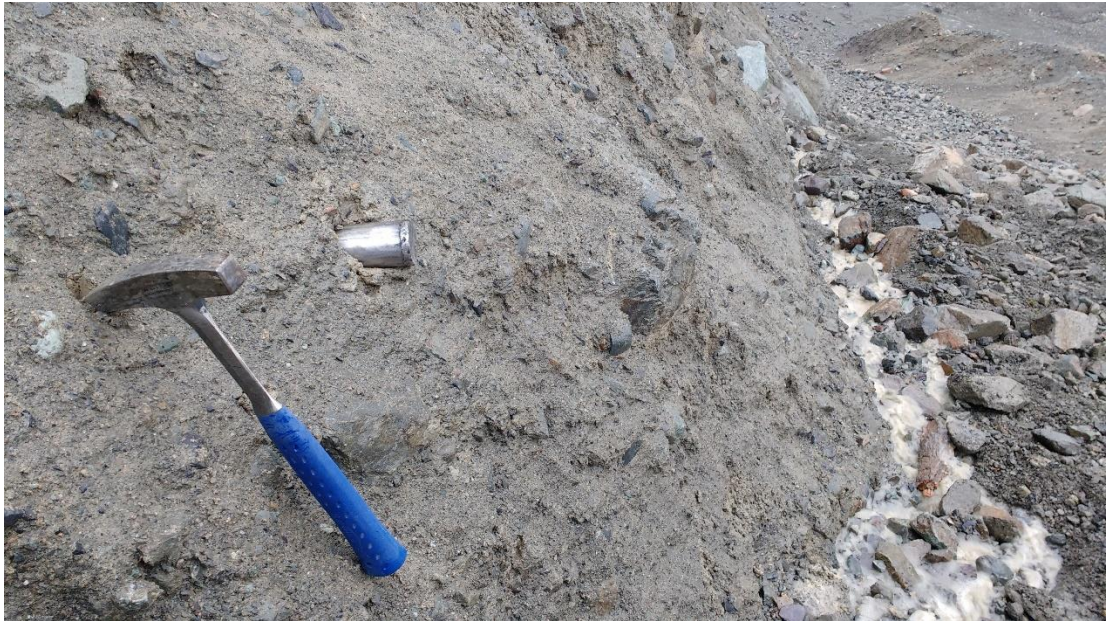
**Figura 52:** Depósitos morénicos con abundante matriz limo-arenosa de moderada-alta consistencia.

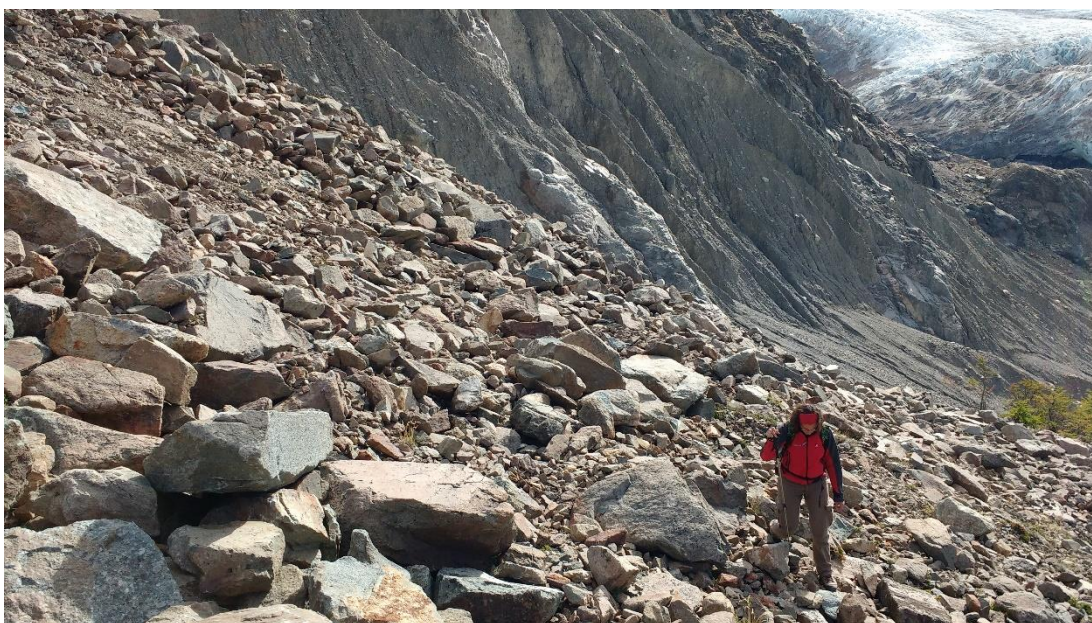
**Figura 55:** Depósitos superficiales de caídas de rocas con disposiciones caóticas.

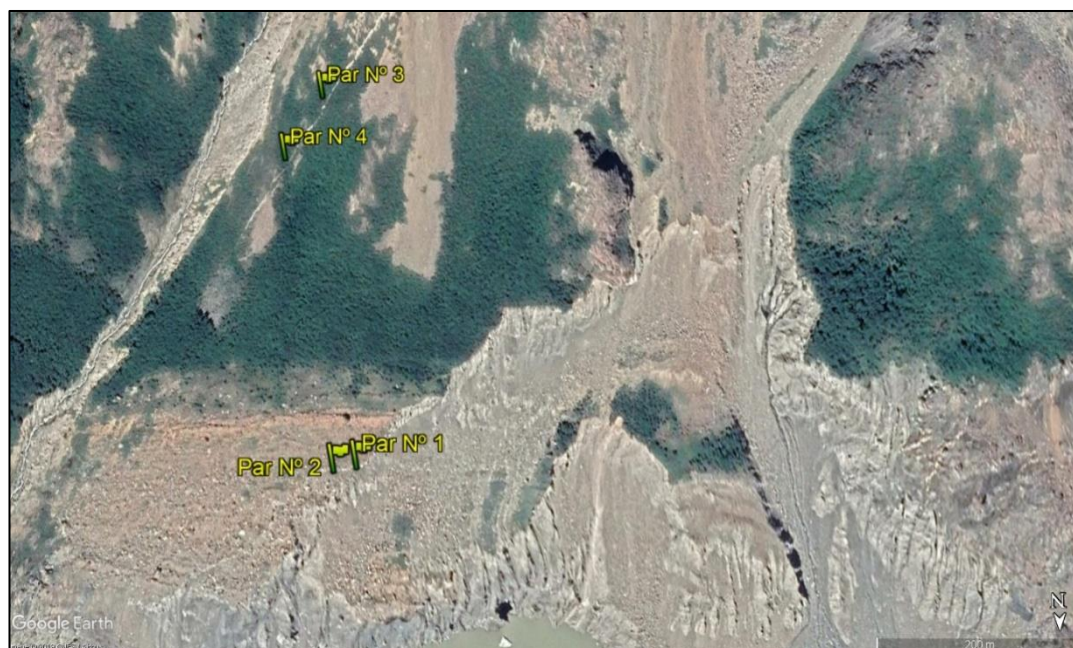
**Figura 64:** Ubicación de puntos de control.

Como medida preliminar, y hasta la puesta en marcha de una instrumentación adecuada y precisa en la ladera objeto de estudio, se han instalado 4 (cuatro) pares de estacas de control, 2 (dos) pares de estacas sobre la escarpa del nivel superior, y otros 2 (dos) pares de estacas sobre la escarpa incipiente de la cabecera para la obtención de mediciones preliminares de desplazamientos en función del tiempo (**Figura 64, Tabla 20**).

La lectura y la recogida de datos (**Anexo II**) en todos estos casos debería de ser durante un lapso superior a un ciclo meteorológico anual y de forma periódica, en una primera fase al menos cada 2 (dos) meses, y con frecuencias superiores en caso de períodos de intensas precipitaciones, periodos de deshielo o durante las épocas en las que el nivel de la cota del agua de la laguna Torre se modifique sustancialmente. En este sentido, se recomienda realizar al menos 1 (una) medición posterior en el caso de un ciclo de varios días de intensas precipitaciones. De igual manera, se recomienda realizar al menos 1 (una) medición posterior en el caso de ocurrencia de algún sismo con epicentro cercano al lugar.

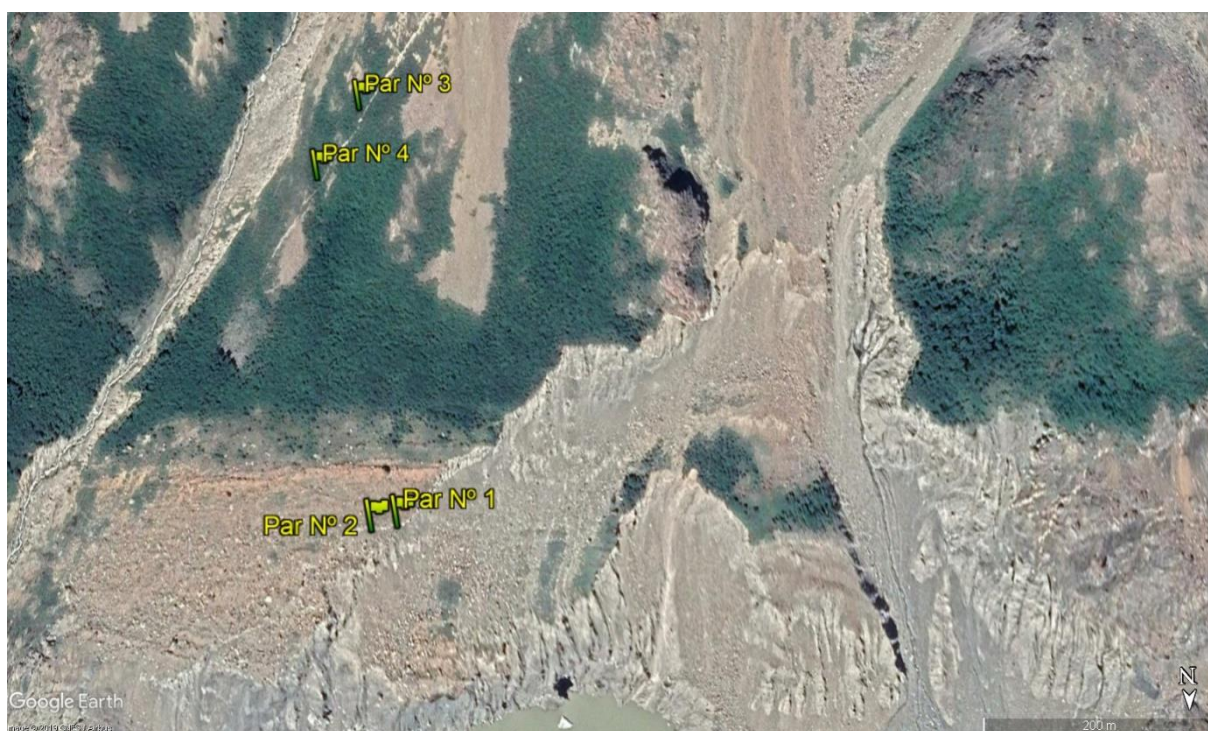
**Figura 1.** Ubicación de puntos de control.

Como medida preliminar, y hasta la puesta en marcha de una instrumentación adecuada y precisa para el monitoreo de la ladera objeto de estudio, se han instalado 4 (cuatro) pares de estacas, 2 (dos) pares de estacas sobre la escarpa del nivel superior y otros 2 (dos) pares de estacas sobre la escarpa incipiente de cabecera (**Figura 1 y Tabla 1**). Las medidas a realizar sobre estos puntos de forma periódica contribuirán en la información respecto al comportamiento de la ladera.

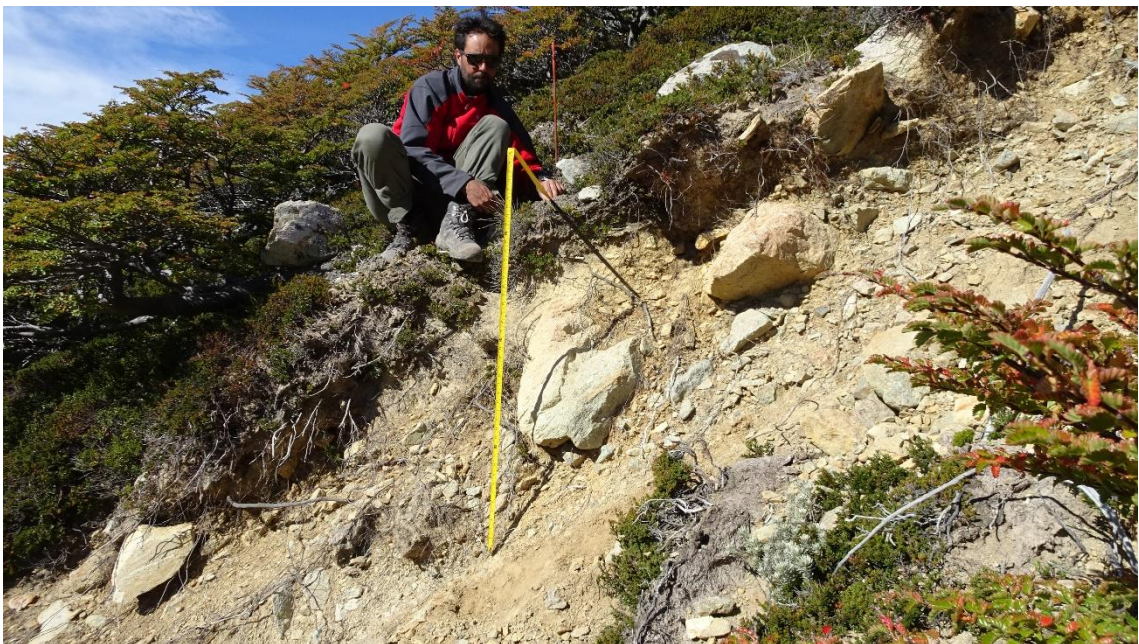
**Figura 3.** Despegue o resalte (R) sobre la escarpa incipiente de cabecera (pares de estacas nº: 3 y 4).
